Bestandesaufnahme

Stockuhrgehäuse ca 1780
Eiche mit Mahagoni furniert
eingefasst mit Bronzeteilen

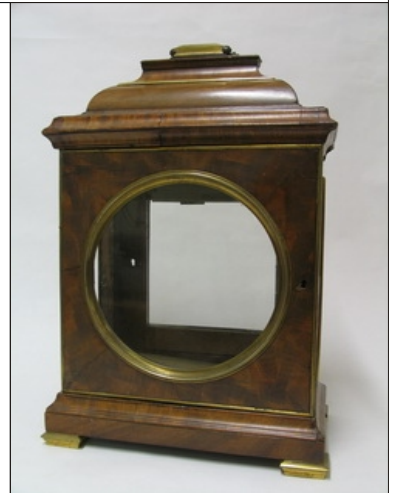
Lose Mahagoni Holzteile und Risse in Leimfugen.

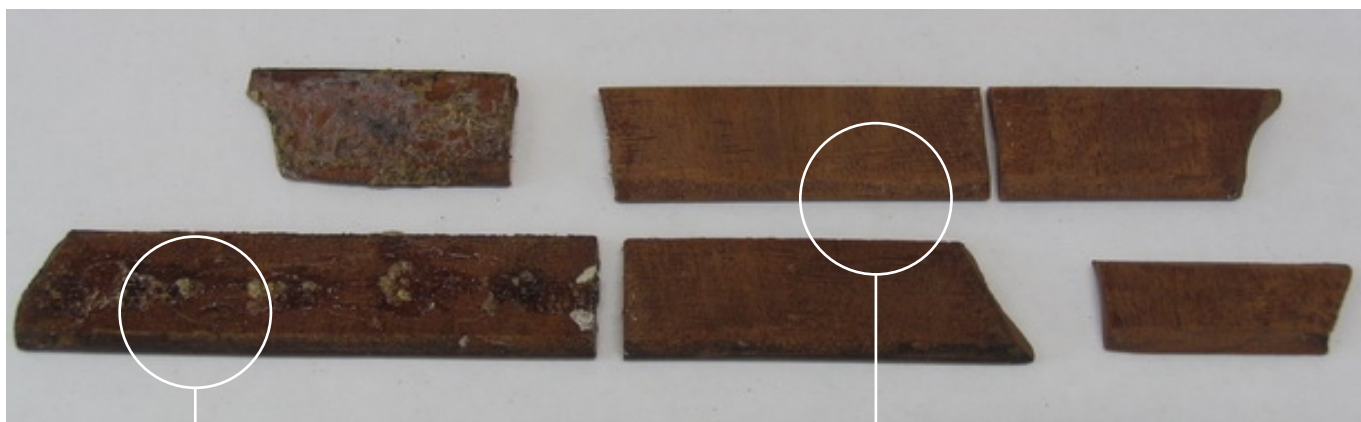
Alter Knochenleim und Araldit

Risse und offene Leimfugen wurden durch Leim-injektionen und anschliessendes Pressen wieder zusammengefügt.

Leimrückstände wurden mit Wasser und Lösungsmittel entfernt.
