Beschreibung

Pendule Louis XIV 1730 Frankreich

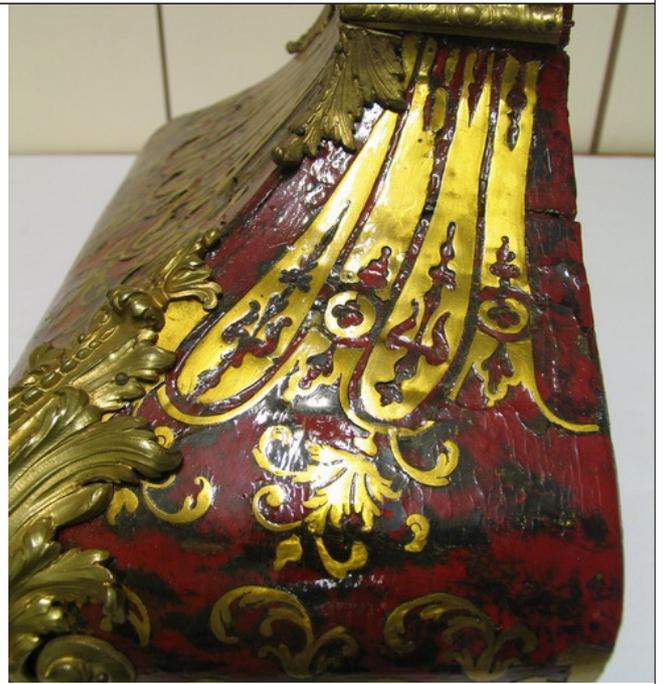
Verunreinigte Bronzeteile

Schildpattfläche mit roten Flecken bemalt

Defektes Eichenholz mit Reparaturholz

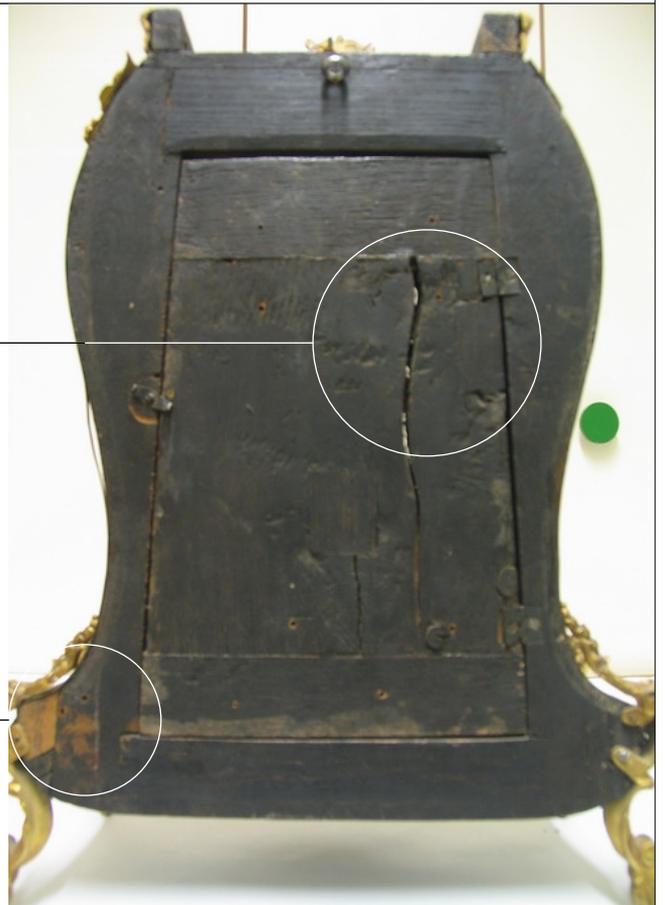
Gerissenes Gehäuse mit neu eingesetztem Holz.

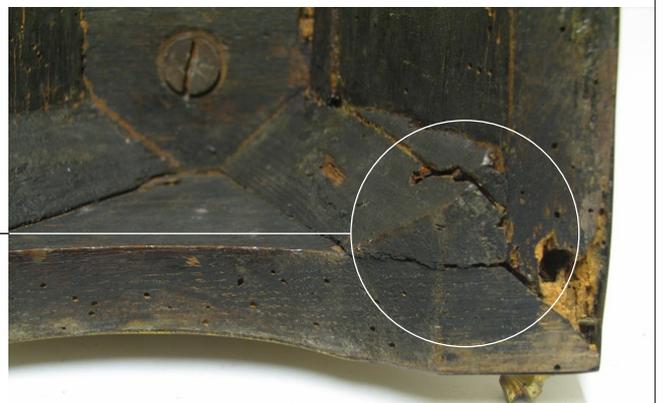
Risse, Wurmbefall und lose Leimfugen machen den Hut instabil.

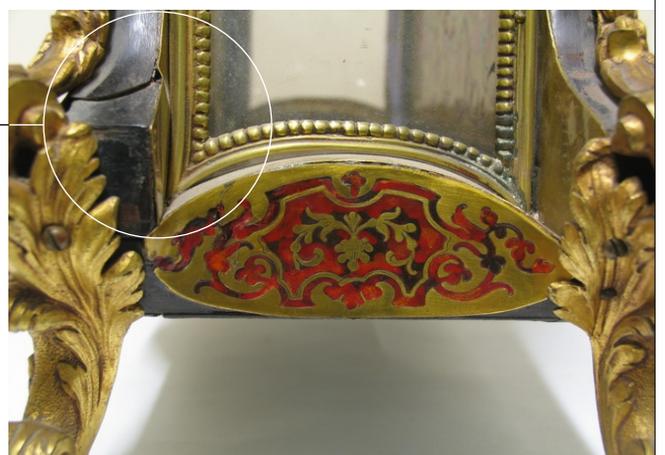
Hier hält nur die Bronze das Gehäuse noch zusammen.

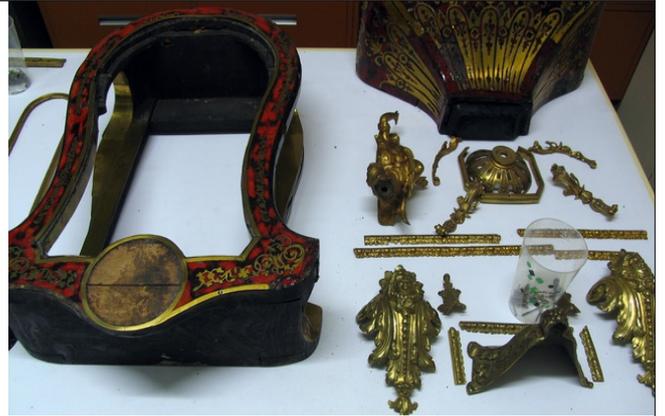
Nach Entfernung der Lackierung und Farbe ist das Ausmass der abgeschliffenen und ausgekitteten Stellen sichtbar.

Bronze und lose Messingteile entfernt.

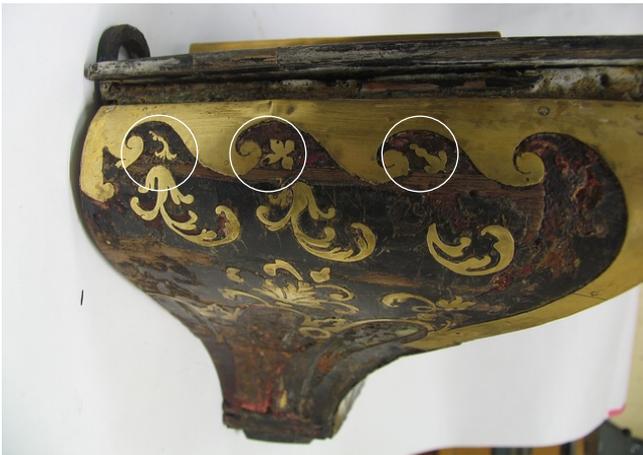
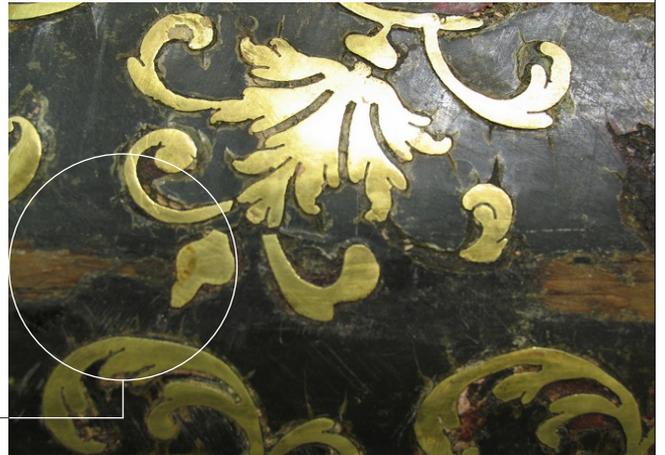
Bis auf den Holzuntergrund abgeschliffener Messing und Schildpatt, zum Teil fremde Messingteile eingesetzt.

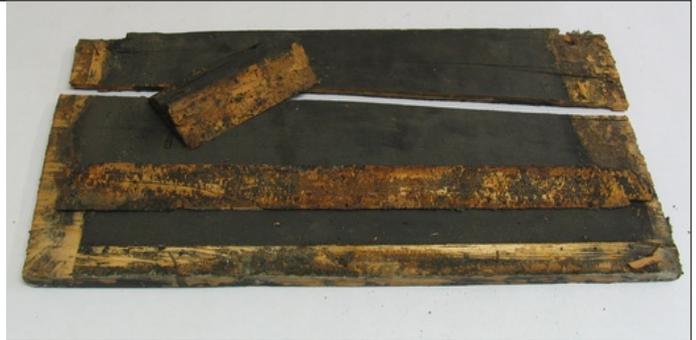
Alte Deckplatte aus Fichtenholz
und Eckleisten

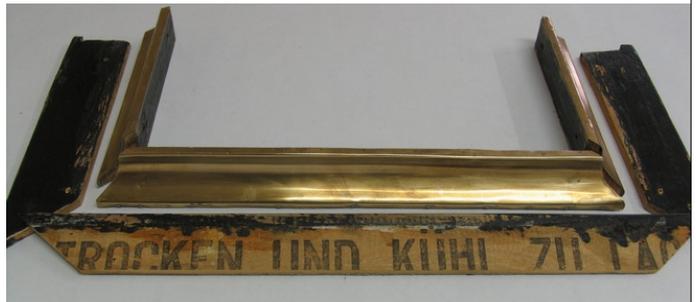
Alte Umrahmung aus Kistenbretter
auf der Rückseite Text
TROCKEN UND KÜHL ZU LAGERN
(Gilt natürlich nicht für diese Uhr)

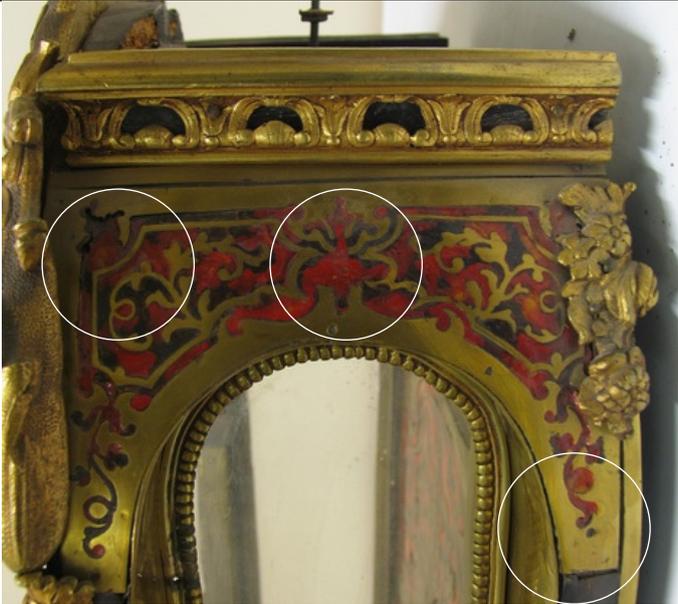
Vor der Restaurierung

Fehlende Messingintarsien verfälschen das Ornamentbild.
